自動車整備作業中の事故防止について

2. 自動車技術総合機構の検査場での事故

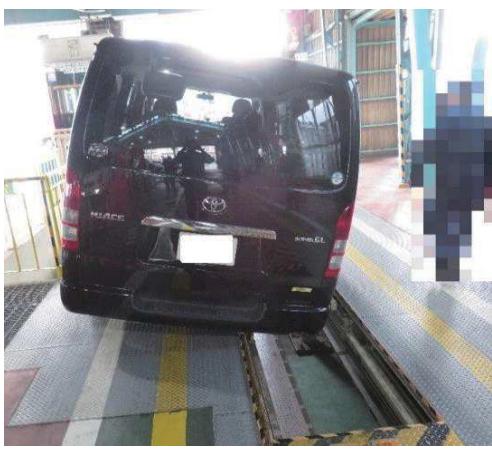
ギアを入れたまま降車した事に起因する事故

<p>【概要】 後輪ブレーキ検査を終えた受検者が輪留めを外そうと降車した際、ギアがドライブに入っていたため車両が前方に動き始めた。受検者は運転席に飛び乗りブレーキペダルを踏もうとしたが誤ってアクセルペダルを踏み暴走。ヘッドライトテスタに衝突し更に前進してピットに脱輪した。</p> <p>【被害状況】</p> <ul style="list-style-type: none">■ ヘッドライトテスタ損傷■ 自受検車両損傷
---	--

2016年度から2020年度の間にギア位置に起因した事故が41件発生しています。車両が急発進し周囲の検査機器や車両に衝突するという大きな事故に至るケースもあります。受検車両の降車時には必ずギア位置を確認し駐車ブレーキを掛ける、ギア位置は常に確認する等、確実な車両操作をお願いします。

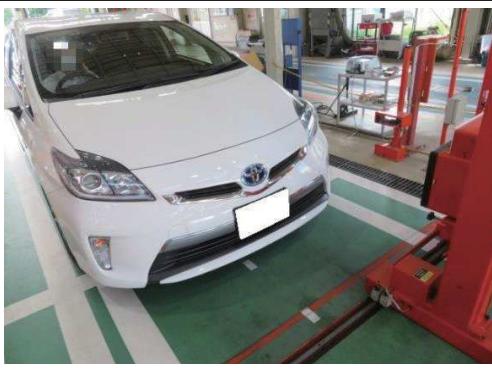
ギア位置を失念してアクセルを踏み混んだ事に起因する事故

<p>【概要】 ハイブリッド車のヘッドライト及び排ガスの検査時、検査中にならなかつたため受検者は排ガスが出ていないと思いアクセルをふかしたところ、ギアがドライブに入っていたため車両が発進しヘッドライトテスタに衝突した。</p> <p>【被害状況】</p> <ul style="list-style-type: none">■ ヘッドライトテスタ損傷■ 自受検車両損傷
--	---

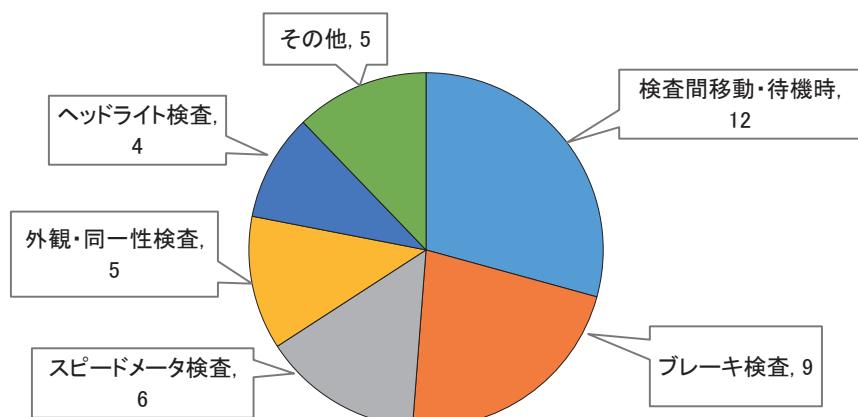
ギア位置に起因した事故ケース

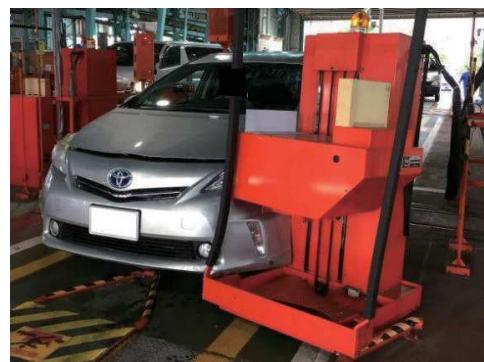
アクセル・ブレーキの踏み間違いによる事故

ブレーキ検査を受けていた受検者がアクセルとブレーキを踏み間違え、ヘッドライト検査中の前方車両に激しく追突し、押し出された車両がヘッドライトテスタに衝突した。

- ヘッドライトテスタ損傷
- 自受検車両、他受検車両損傷

2016年度から2020年度の間にアクセル・ブレーキ踏み間違い事故は20件発生しています。前項と同様に意図しない急発進から設備や他車両への衝突に繋がる危険な事故形態です。小さな操作ミスの対処に慌てた事に起因している事例が多数あります。検査の際には慌てずに落ち着いた車両操作を心掛けて下さい。

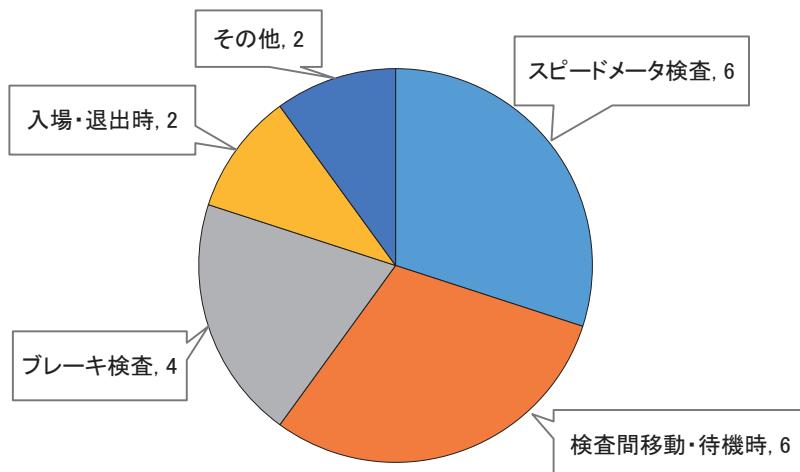
アクセル・ブレーキ踏み間違い事故ケース

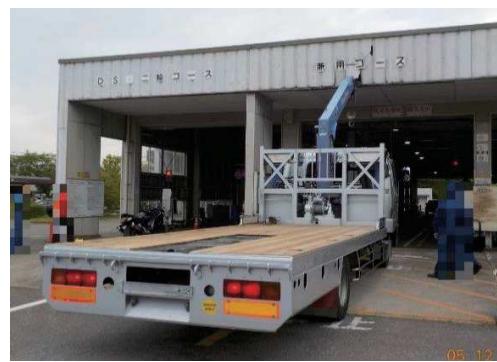
クレーン等の昇降機器の格納を失念して入場した事による事故

大型車がクレーンとキャビンを上げて同一性の確認を受けた後、キャビンは降ろしたもののクレーンを格納しないまま前進。検査場入口に衝突し損傷させた。

- 建屋上屋破損
- クレーンブーム損傷

クレーンブーム等キャビン上部に備えられた装備類を上げた場合には、格納忘が無いか入場前に車両状態の確認をお願いします。
