## 認証工場の受検者の皆様

### シフト操作に起因する事故にご注意下さい。

令和5年度に当機構の検査場にて49件の物損事故が発生しました。

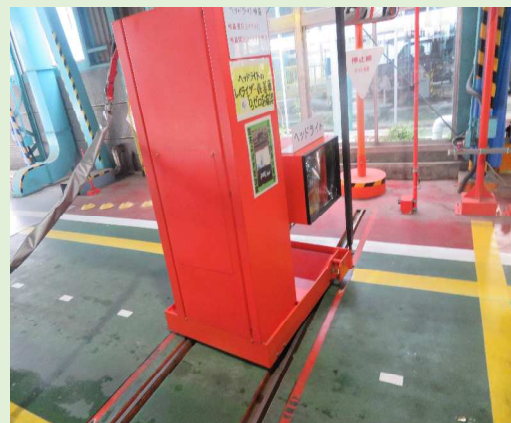
排ガス検査を実施しようとしたところ、Dレンジのまま降車しており車両が前進、ヘッドライトテストに衝突して停止。テストがレールから外れ破損。

慣れた作業であっても、確実な確認と操作をお願い致します。

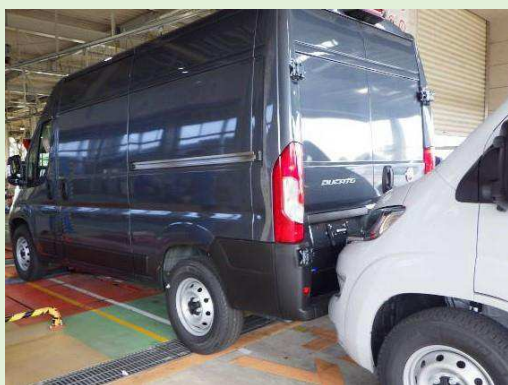
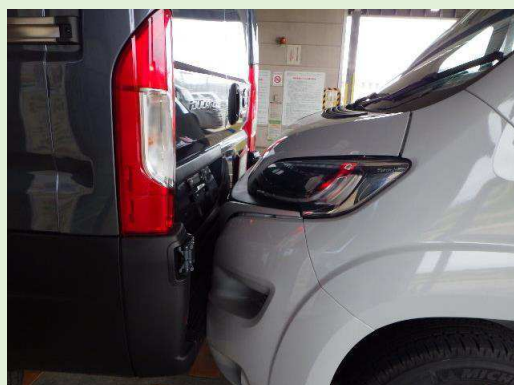
駐車ブレーキ検査を終え輪止めを外したところ、Pレンジに入れていたつもりがRレンジに入っており車両が後退し、後方で待機していた車両に衝突。
